CHÂTEAU D'ANGERS

Étude archéologique du logis royal
et de ses abords

Emmanuel LITOUX

Septembre 2013

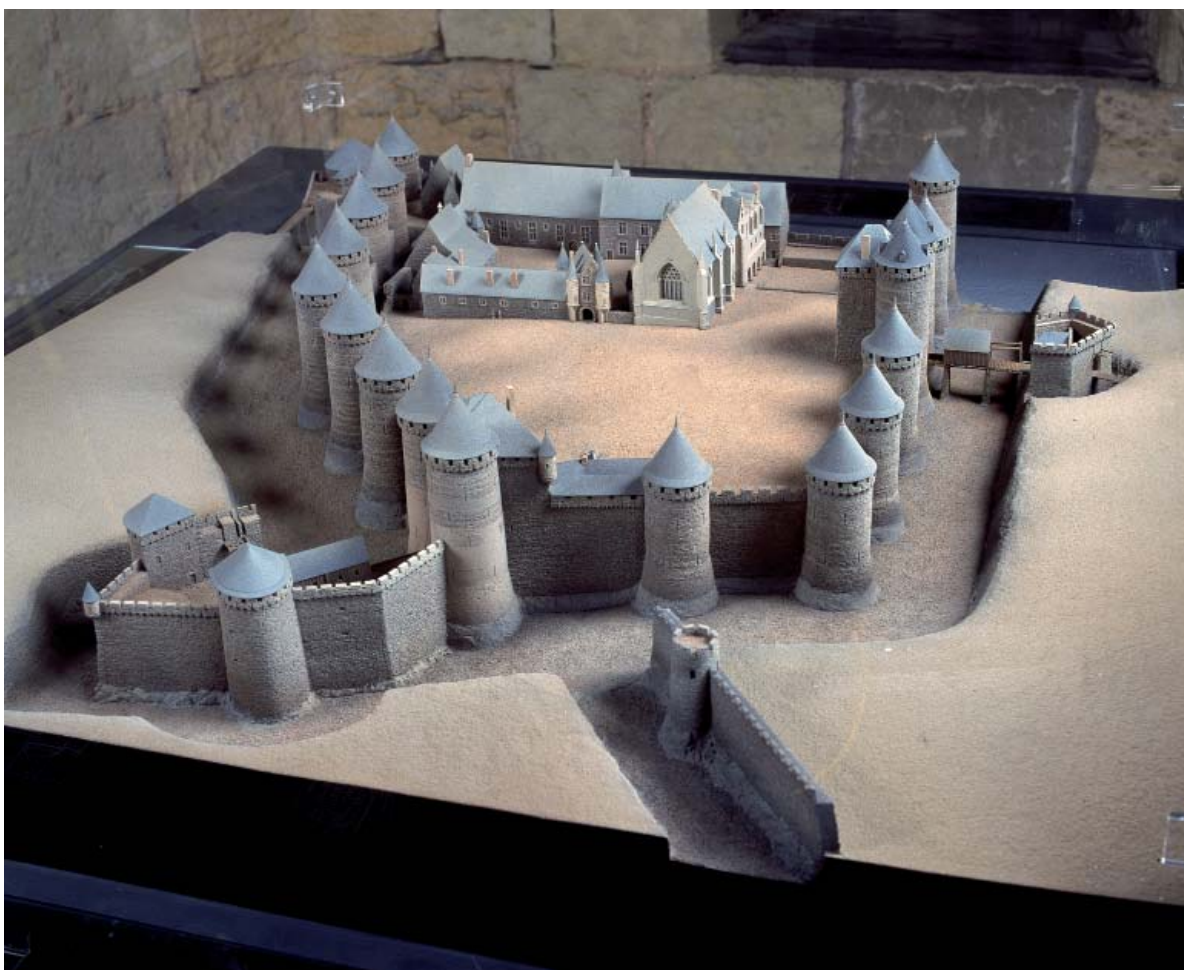
Fig. 8 : Maquette restituant le château dans son état de la fin du XV^e siècle. CMN/Guy Camus. Cl. Bruno Rousseau, Service inventaire du Patrimoine, Conseil Général de Maine-et-Loire.

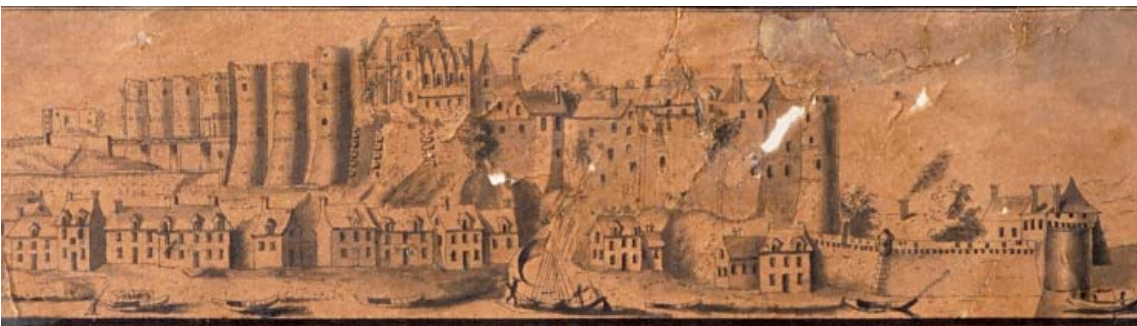
Fig. 14 : Dessin du front de Maine, extrait du « Plan géométral du chateau d'Angers avec la veue au dessus 1707 », par Nicolas Poictevin, dessin, plume et lavis sur calque, Musée d'Angers, MA III R 349. Cl. F. Lasa, ADAGP. Cette vue donne une représentation assez précise de la façade nord du logis royal, vue de côté. À cette date, l'aile située entre la salle comtale et le logis royal semble partiellement détruite, ce qui laisse voir le pignon ouest du logis royal et la façade ouest de la petite aile en retour vers le sud. Il semble qu'au rez-de-chaussée et au premier étage, la façade nord de l'ancienne galerie a été avancée de façon à s'aligner sur le nu extérieur des contreforts. Le couverture de cette avancée est assuré par un toit en appentis. Ces travaux impliquent la destruction des grandes baies du premier étage. L'artiste à figuré au moins deux souches de cheminée, l'une à l'extrémité ouest de la galerie et l'autre sur le faîtage du toit à deux versants de l'aile sud-ouest.

de l'ancienne galerie a été avancée au rez-de-chaussée et au premier étage, de façon à s'aligner sur le nu extérieur des contreforts. Le couvrement de cette avancée est assuré par un toit en appentis que l'on retrouve sur la vue de Ballain, qui figure également une porte de plain pied à la base de l'escalier en vis (fig. 16). Un petit édifice déjà représenté en 1707 vient s'adosser à l'angle nord-ouest de la galerie ; il est prolongé vers le front de Maine au plus tard en 1750³³.

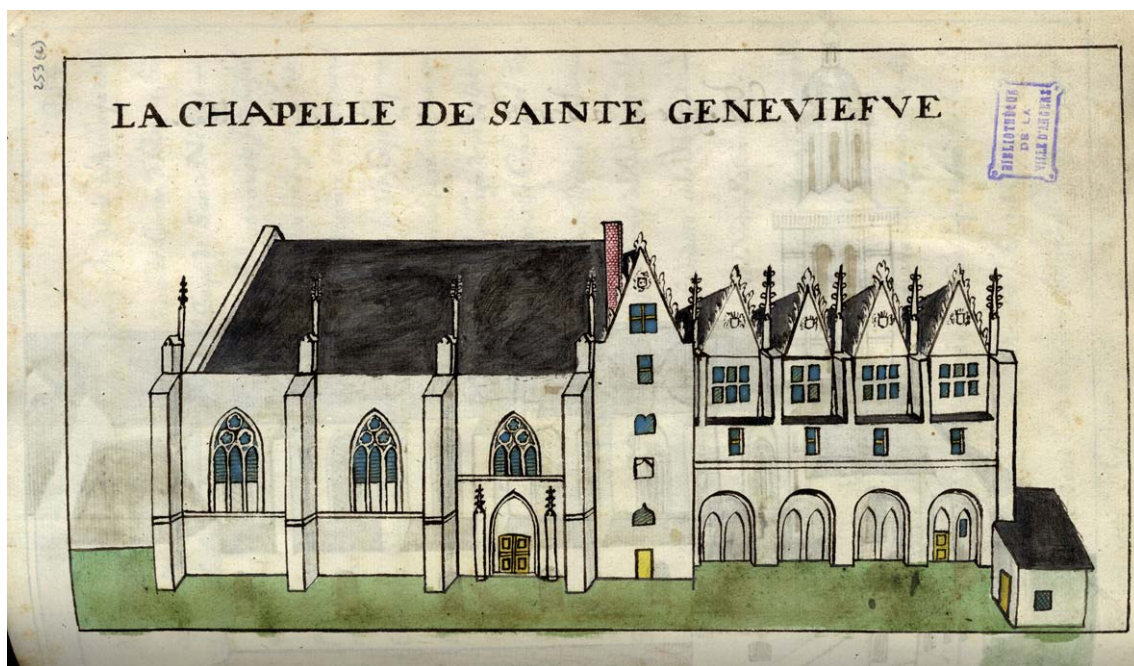
Fig. 16 : « La chapelle Sainte Geneviève », par Jean Ballain, *Annales et antiquités de l'Anjou*, 1716, BMA, ms. 991/867. Cl. É. Jabot, ADML, Conseil général de Maine-et-Loire. Malgré le titre, il s'agit de la chapelle Saint-Jean-Baptiste et du logis royal. La grande vis est directement accessible de l'extérieur par une porte aménagée sur la façade nord. La seule souche de cheminée, figurée en briques, est liée à la chambre haute, au-dessus de la grande vis. Au rez-de-chaussée et au premier étage, la façade nord de l'ancienne galerie a été avancée de façon à s'aligner sur le nu extérieur des contreforts (avant 1707). Le couvrement de cette avancée est assuré par un toit en appentis. Ces travaux impliquent la destruction des grandes baies du premier étage. Un petit édifice sans étage est accolé contre l'angle nord-ouest de la galerie.

La restauration engagée au sortir de la guerre, dès 1945, va s'achever en 1951 (fig. 27). L'architecte Bernard Vitry profite de ces travaux pour restituer la façade nord dans son état tardo-médiéval, en adossant sa reconstitution aux vues de Ballain et d'Ergo, puis en se guidant avec les traces retrouvées pendant les travaux, notamment les arrachements de fenêtres à traverses du premier étage (fig. 16 et 19).

Le palier supérieur communique par une porte en plein-cintre vers un petit emmarchement droit en maçonnerie de schiste desservant le comble de la chapelle Saint-Jean-Baptiste et la chambre haute juchée au-dessus de l'escalier en vis. Cette dernière, entièrement refaite par Bernard Vitry, pourrait avoir été pourvue dès l'origine d'une cheminée. Celle-ci n'est attestée qu'au début du XVII^e siècle grâce au dessin de Jean Ballain (fig. 16).

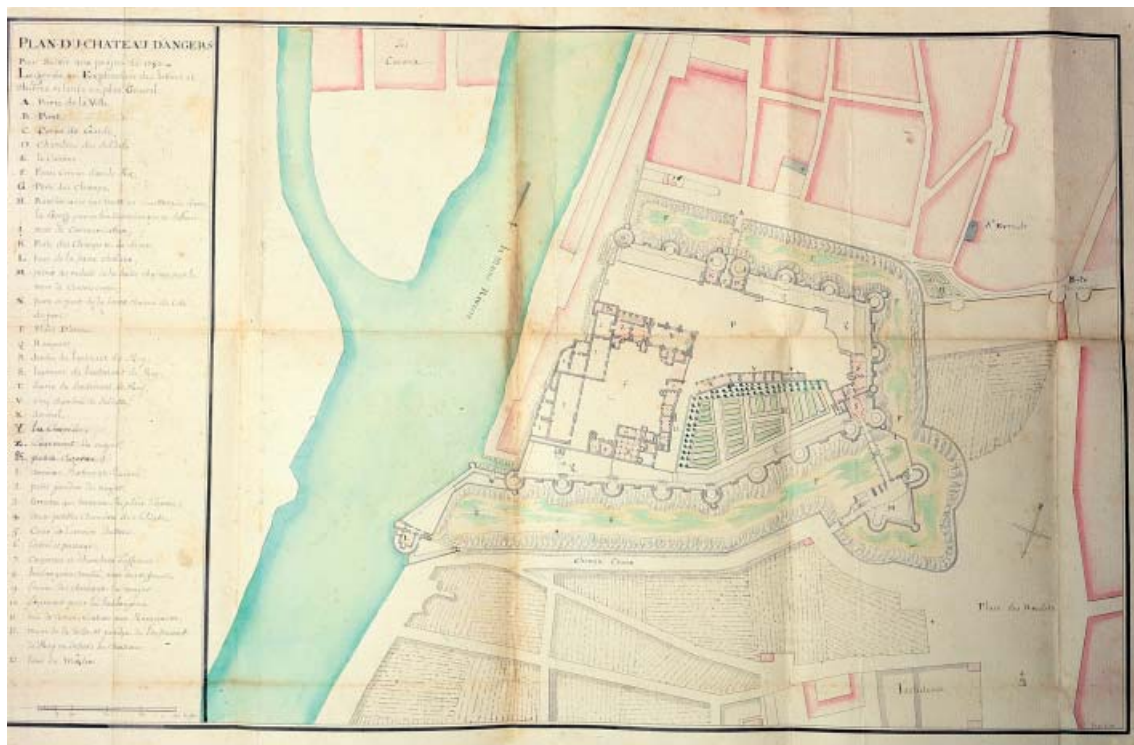
Fig. 17 : « Plan du château d'Angers pour servir aux projets de 1750 », par Jacques Ergo, 1749, SHD, archives du Génie, art. 8, section 1, Angers, dossier 1, n°3. Cl. B. Rousseau, Service Inventaire du patrimoine, Conseil général de Maine-et-Loire. Tous les bâtiments de l'aile surplombant la Maine sont dépourvus de charpente, à l'exception d'un petit édifice situé dans le prolongement de la galerie. Pour le logis royal, il semble que l'auteur ait choisi de représenter le premier étage (cf. portes ouvrant dans la galerie et escalier en vis de l'aile sud-ouest). L'état figuré est le même que sur le plan Poitevin de 1707. Le bâtiment prolongeant la galerie à l'ouest est agrandi. Pour le logis royal, la légende indique : « Appartement du Major ».

Entre 1750 et 1773, de petites constructions sont installées dans le volume correspondant à la pièce nord de l'ancienne aile d'apparat, à l'ouest du logis royal (fig. 17 et 18). Un escalier accolé à la façade nord de la galerie apparaît pour la première fois sur le vue d'Ergo de 1773, qui figure également une porte de plain pied à la base de l'escalier en vis (fig. 19). Dans la cour située au sud du logis royal, une vaste dépression apparaît sur plusieurs plans entre 1774 et 1788. Les légendes des différents documents indiquent : « fosse en jardin / fosse labourée dans la cour basse ». En 1778, un rapport estime qu'il faudrait 330 toises cubes de déblais, soit environ 1320 m³ pour combler cette excavation qui a probablement servi de carrière³⁴.

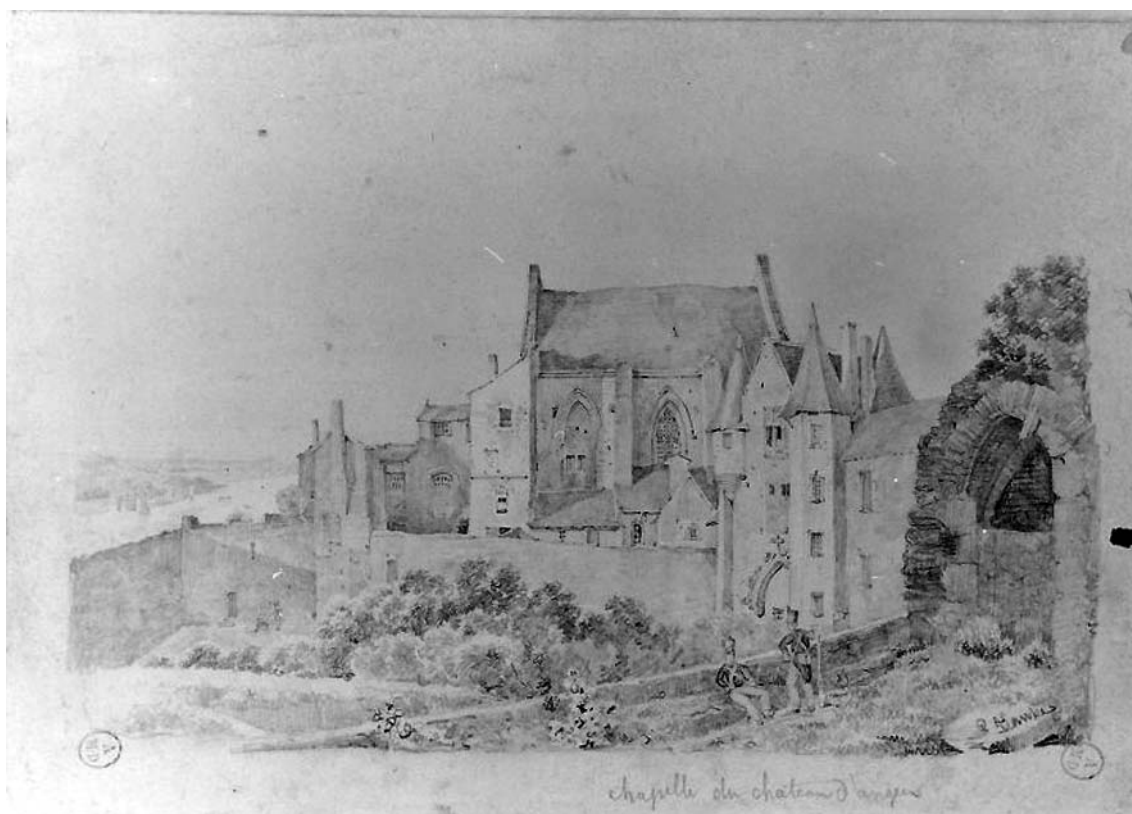
Fig. 22 : « Chapelle du château d'Angers », élévation sud de la cour seigneuriale avec le châtelet, la chapelle Saint-Jean-Baptiste et le logis royal, dessin au crayon par Peter Hawke, 1838, ADML 2 Fi 153. Cl. É. Jabot, ADML, Conseil général de Maine-et-Loire.

Le dessin de Peter Hawke réalisé en 1838 et représentant la façade sud du logis royal⁴⁶ omet curieusement le volume de comble, laissant l'impression d'un bâtiment en ruine (fig. 22). Seule dépasse la lucarne de la pièce orientale. La tourelle sud-est est coiffée par un toit à un seul versant⁴⁷. L'espace situé au sud de la première travée de la chapelle est occupé par un appentis, partiellement caché par le mur de clôture pénitenciaire qui apparaît également sur le plan de 1848⁴⁸.

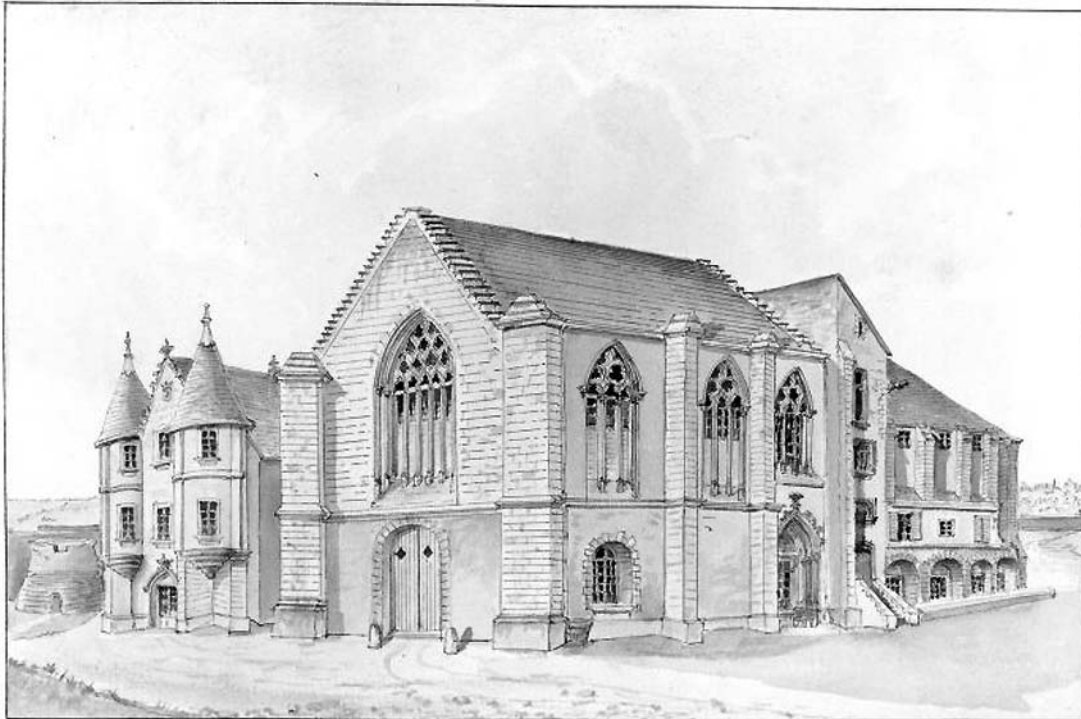
Vue des Façades de la Chapelle et du Petit Château (Côté Sud)

Fig. 25 : « Vue des façades de la chapelle et du petit château (coté sud) », dessin à la plume aquarellé par Jules Rohard, 1911, AMA, non coté. Cl. Région des Pays de la Loire – Inventaire général ; F. Lasa, ADAGP.

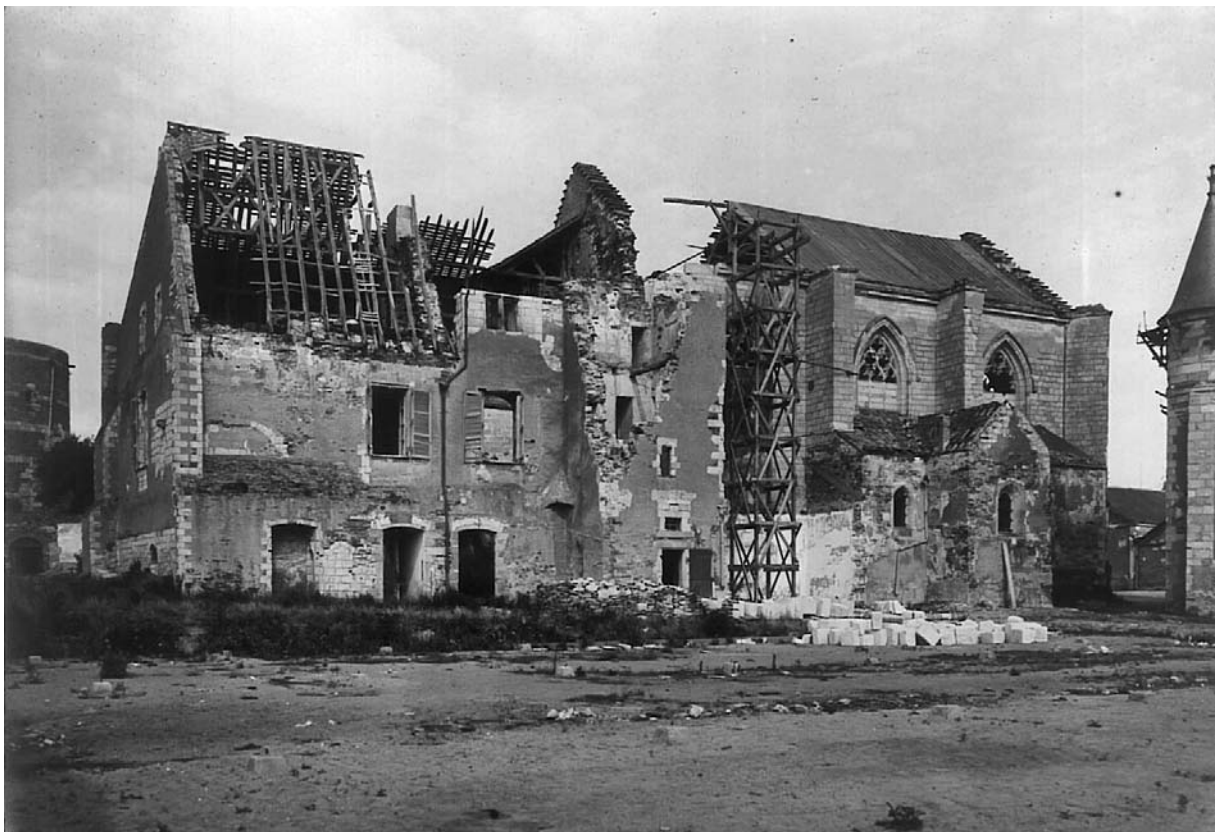
Fig. 26 : Vue de la chapelle Saint-Jean-Baptiste et du logis royal au lendemain des bombardements de 1944. Cliché Henri Enguehard, ADML, 252 J 257.

Dans le pignon Ouest, le rondelis est endommagé et toutes les menuiseries sont brisées.

Au plus tard au tout début du XX^e siècle, des hangars colonisent la cour du château. Les bombardements de mai 1944 ébranlent les maçonneries, éventrant une partie de la tourelle sud-est, et provoquent un début d'incendie de la charpente de couverture (fig. 26). Le comble oriental sera presque entièrement détruit par les flammes. Les enquêtes des dommages de guerre dressent pour le logis royal le bilan suivant :

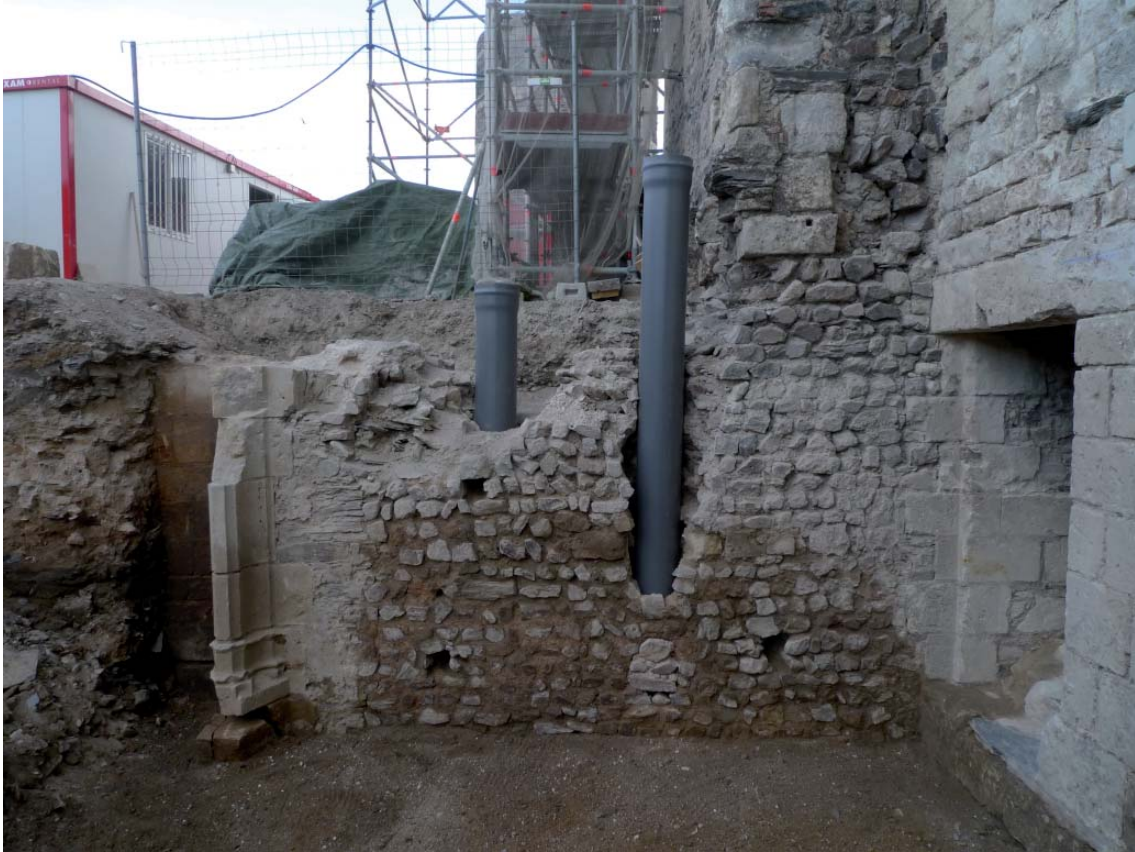
Fig. 30 : Vue de l'élévation sud du mur 146 et du jambage droit de la cheminée 175 mis au jour dans le sondage 2011-1.

Ce mur (UA 146) présente une largeur de 1,15 m et a pu être observé sur 3,1 m de longueur ; son orientation est de 136,5°E. Le creusement de la fosse de fondation du futur escalier, réalisé sous surveillance archéologique, a permis de dégager son élévation sud sur 2,1 m d'élévation (arrêt des terrassements à 43,45 m NGF) (fig. 29, 30, 31 et 32). À l'angle qu'elle forme avec le pignon ouest du logis royal, cette maçonnerie peut être suivie jusque vers 47,85 m NGF. Le mur est constitué de moellons d'arkose équarris, de forme généralement allongée, disposés perpendiculairement à l'axe du mur et assisés de façon régulière. La plupart des faces de parement mesurent entre 10 et 15 cm de

côté. On note la présence de quelques moellons de tuffeau, et de deux morceaux de calcaire coquillier. Les moellons d'arkose du blocage sont sensiblement du même calibre que ceux employés pour les parements. Le mortier de chaux gris, plutôt grossier, est apparu très friable, y compris en profondeur, ce qui exclut une dissolution de la chaux par lessivage qui n'aurait dégradé que les parties superficielles⁵³. Dans la travée occidentale au rez-de-chaussée de la galerie a été observée sur une petite surface, entre 46,65 et 47,8 m NGF) une zone de parement orientée perpendiculairement et présentant les mêmes caractéristiques (fig. 53). En l'état, il est impossible de préciser à quelle altitude se trouve la base du mur ; le positionnement de quatre trous de boulins alignés deux à deux, espacés verticalement de 0,8 m et horizontalement de 1,5 m laisse à penser que l'on avait au minimum 1,0 m d'élévation sous le premier rang de boulins, et donc que le sol se trouvait selon toute vraisemblance en dessous de 42,8 m NGF.

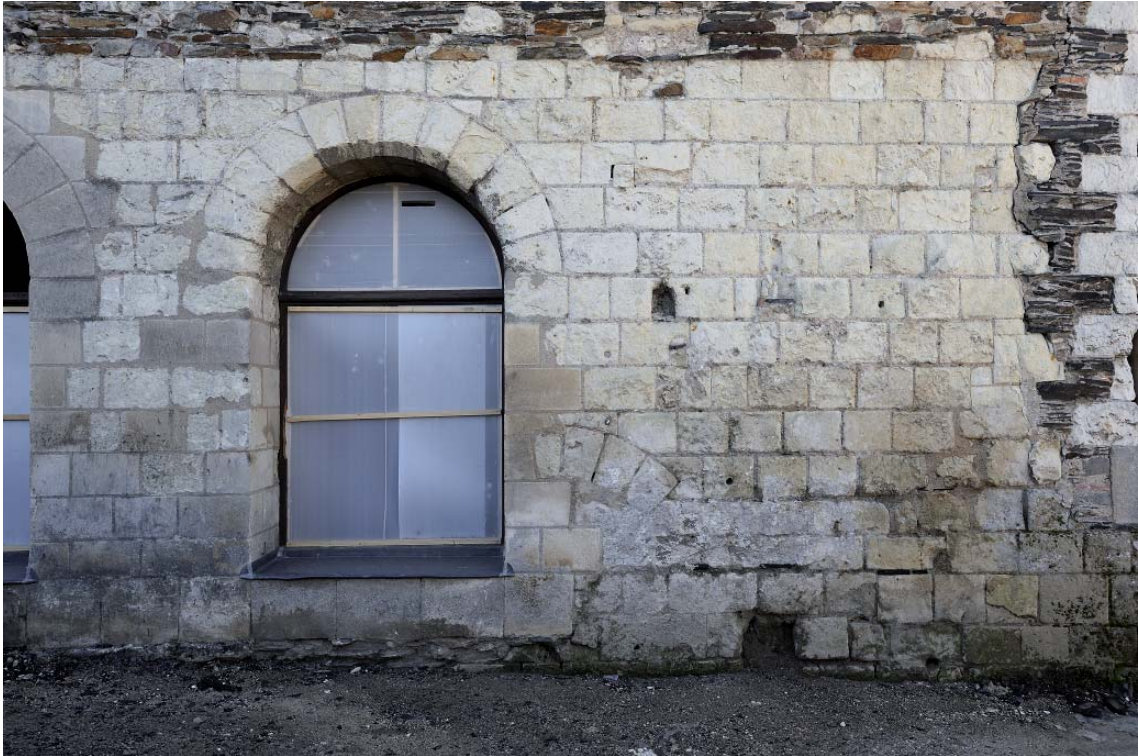
Fig. 35 : Vue de la face ouest du mur 145/148. Cl. Bruno Rousseau, Service inventaire du Patrimoine, Conseil Général de Maine-et-Loire.

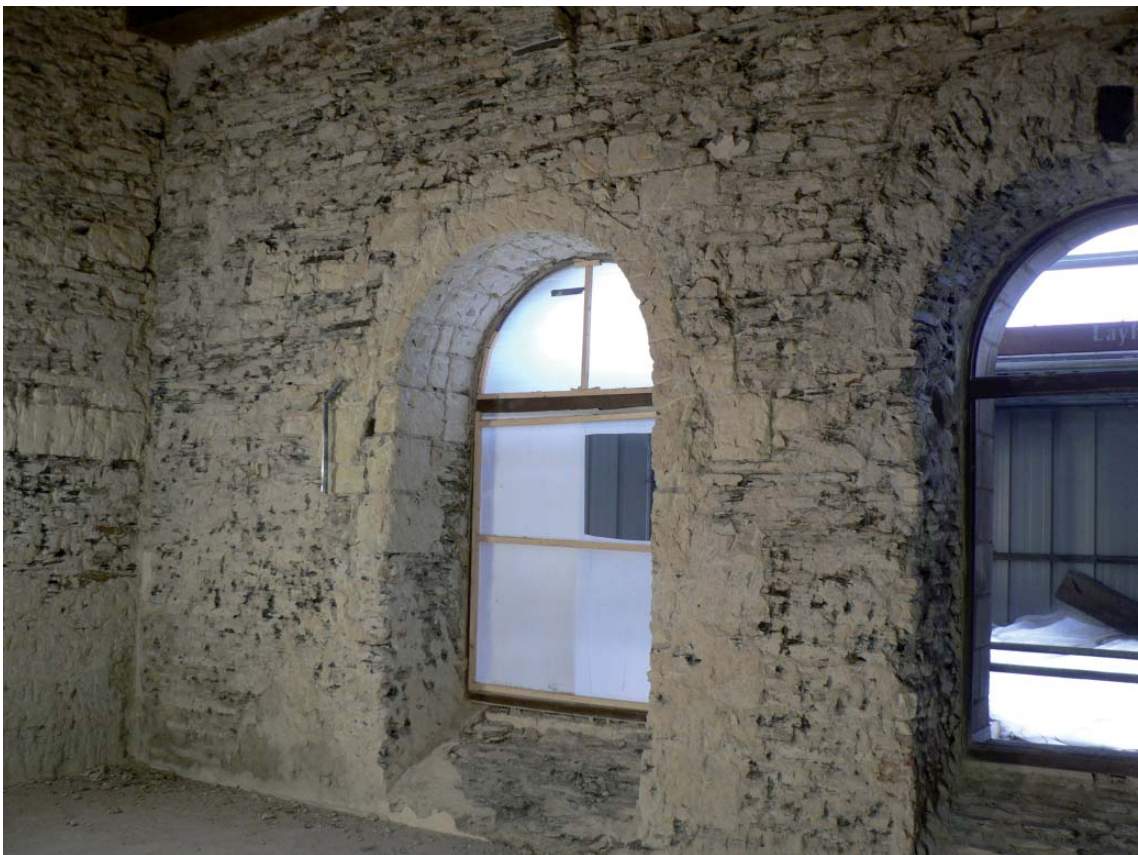
Fig. 36 : Vue de la face est du mur 145/148 après piquetage des enduits.

Le revers du mur, à l'intérieur du logis royal, montre une élévation constituée majoritairement de plaquettes de schiste, avec un recours limité à des moellons de tuffeau (fig. 36, 52 et 53). Le décaissement des niveaux de sols intérieurs, localement sur 0,75 m de profondeur, a permis d'observer la présence d'un enduit assez couvrant, affleurant les têtes des pierres les plus saillantes, vraisemblablement réalisé avec le mortier de pause. Cet enduit a complètement disparu du reste de l'élévation, du fait de travaux ultérieurs⁵⁶. Il ne subsiste de l'encadrement de la grande baie que trois pierres de taille à la base du jambage nord, tout le reste ayant été détruit par des reprises successives (UA 199, 200, 201, 203 et 204). La restitution virtuelle des pierres qui constituaient cet encadrement démontre que l'ouverture était à l'origine plus étroite qu'elle ne l'est aujourd'hui, et que par conséquent la baie devait être ébrasée vers l'ouest.

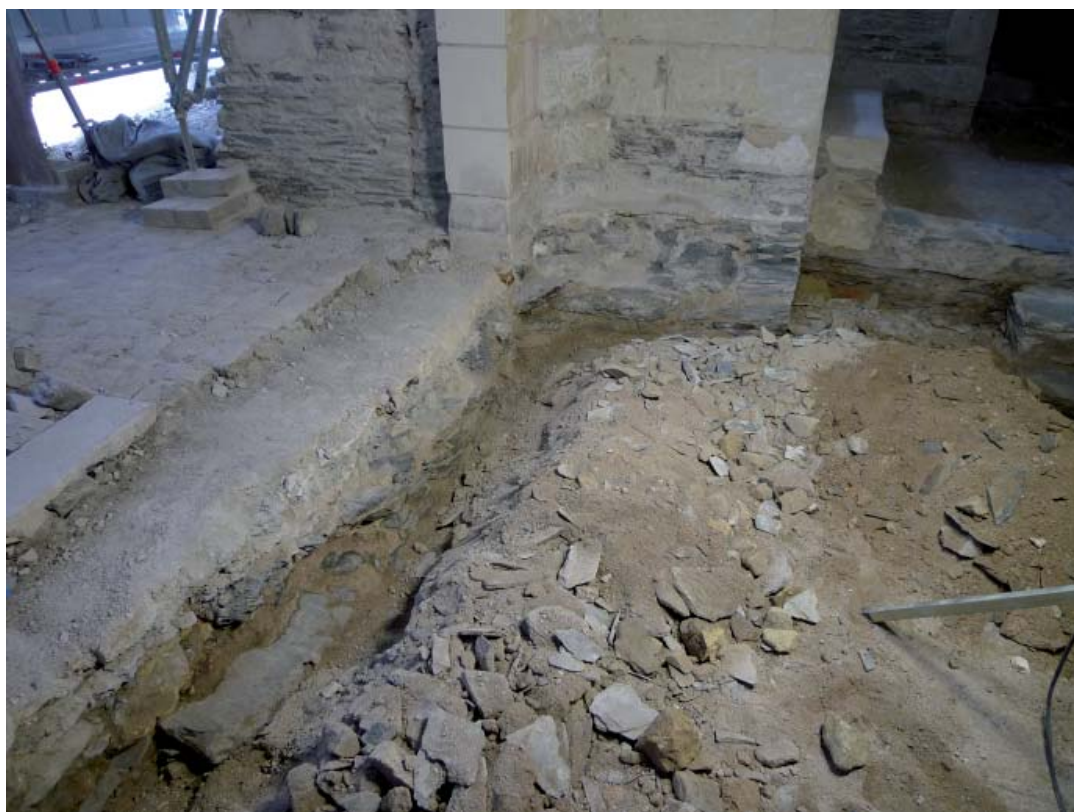
Fig. 42 : Vue du mur 192 mis au jour dans la travée orientale de la galerie. Sa largeur complète — 1,88 m — est conservée sur l'élévation latérale ouest de la tour d'escalier.

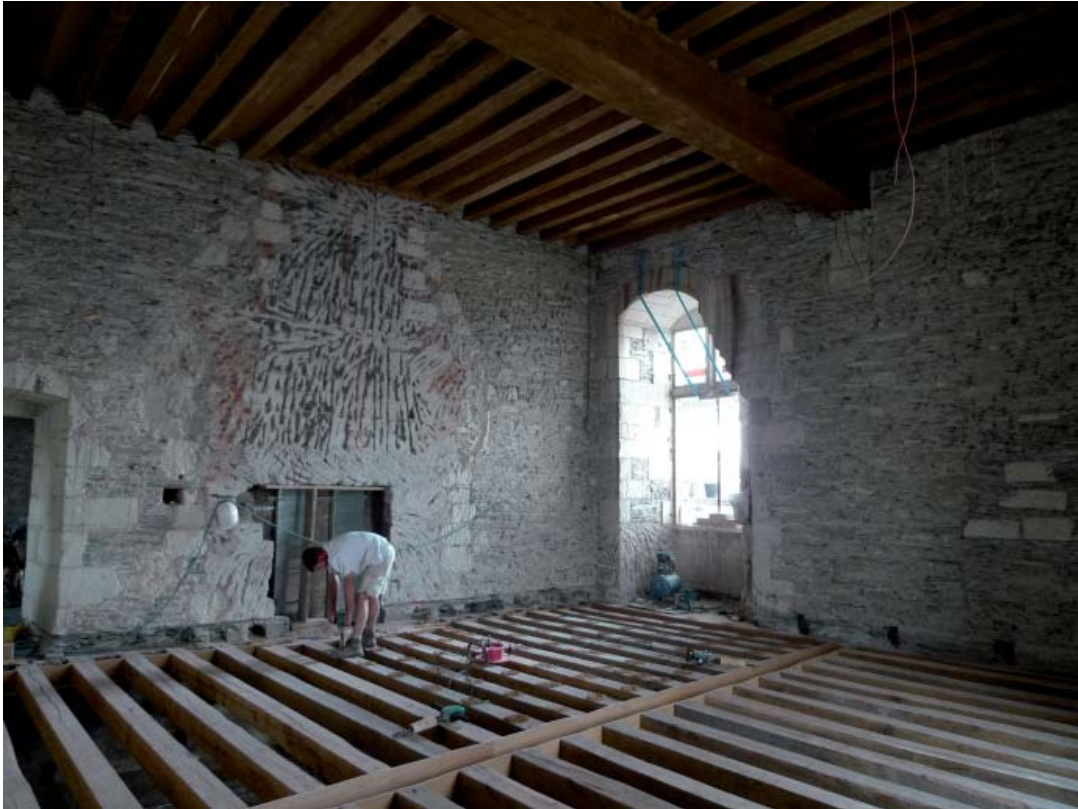
Fig. 43 : Vue de la pièce ouest du premier étage, après piquetage des enduits. Les murs sont montés en plaquettes de schiste ; la pierre de taille de tuffeau n'est employée que pour les encadrements des ouvertures et pour la cheminée.

Pour les élévations et le blocage ont majoritairement été employées des plaquettes de schiste de provenance probablement locale, extraites sur le site même du château ou dans une carrière située aux abords d'Angers (fig. 43). Elles confèrent aux parements une teinte bleuté ou marron-roux lorsque les plans de fracturations sont oxydés. La présence ponctuelle de blocs de tuffeau, et dans une moindre mesure de grès, d'arkose, de quartz, découle sans doute du emploi de matériaux provenant de la démolition de bâtiments antérieurs. Certaines élévations ou parties d'élévation, tant en ce qui concerne les façades que les intérieurs, ont été traitées en pierres de taille de tuffeau (fig. 44, 58 et 69). Le recours à ce matériau, plus onéreux que le schiste en raison de l'éloignement des lieux d'extraction — vraisemblablement le Saumurois — s'est d'abord fait en fonction de critères techniques, comme support pour la taille, la sculpture, pour réaliser des chaînes d'angle, les lucarnes, les cloisons, les voûtes, les cheminées... En revanche, le recours à la pierre de taille de tuffeau pour traiter de grands aplats répond davantage à des critères d'ordre esthétique, pour mettre en valeur telle façade ou pour hiérarchiser les espaces intérieurs. Les changements de matériaux de construction qui s'observent sur les élévations intérieures des deux grandes pièces du premier étage ne sont pas expliqués dans la mesure où ils interviennent à des hauteurs différentes selon les pans de murs (fig. 58 et 60). Peut-être faut-il y voir la conséquence de nouvelles possibilités d'approvisionnement en pierre de taille durant le chantier, mises à profit pour le traitement des pièces les plus nobles du logis royal.

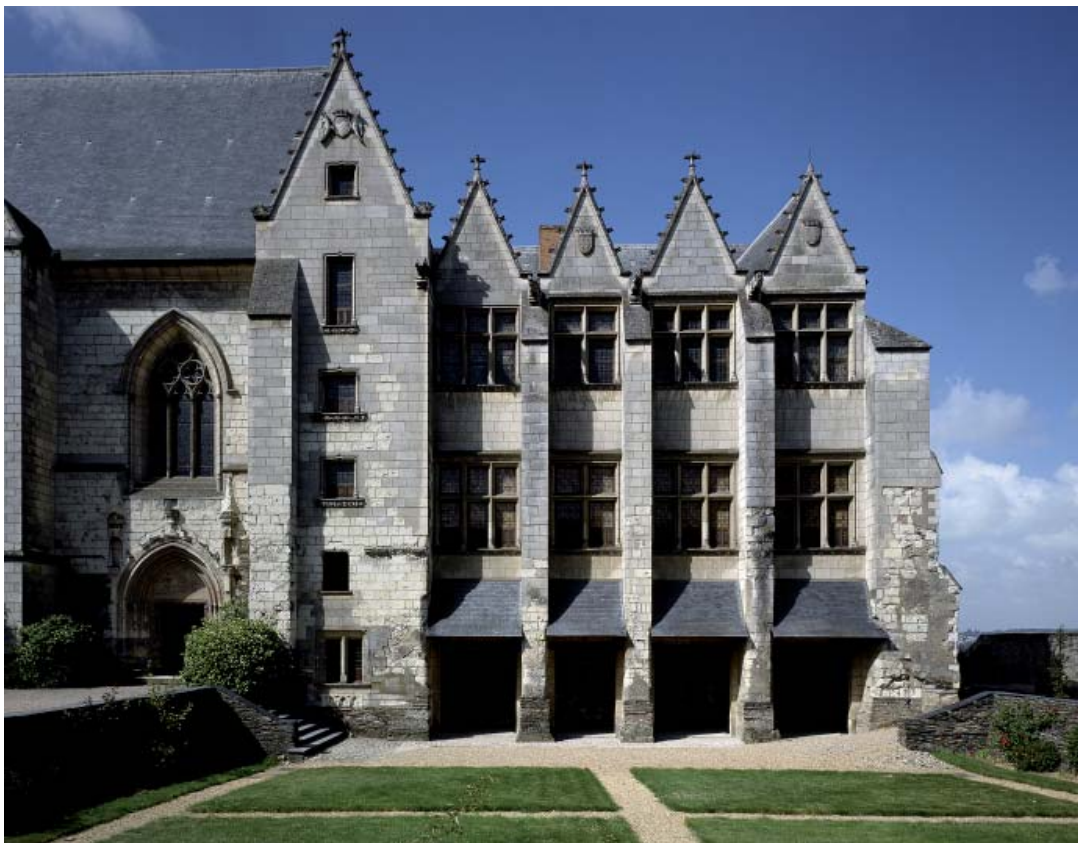
Fig. 44 : Vue de la façade nord du logis royal, avant l'incendie de 2009. Cette élévation, contrairement à la façade sud, a été presque exclusivement traitée en pierres de taille de tuffeau. Cl. Bruno Rousseau, Service inventaire du Patrimoine, Conseil Général de Maine-et-Loire.

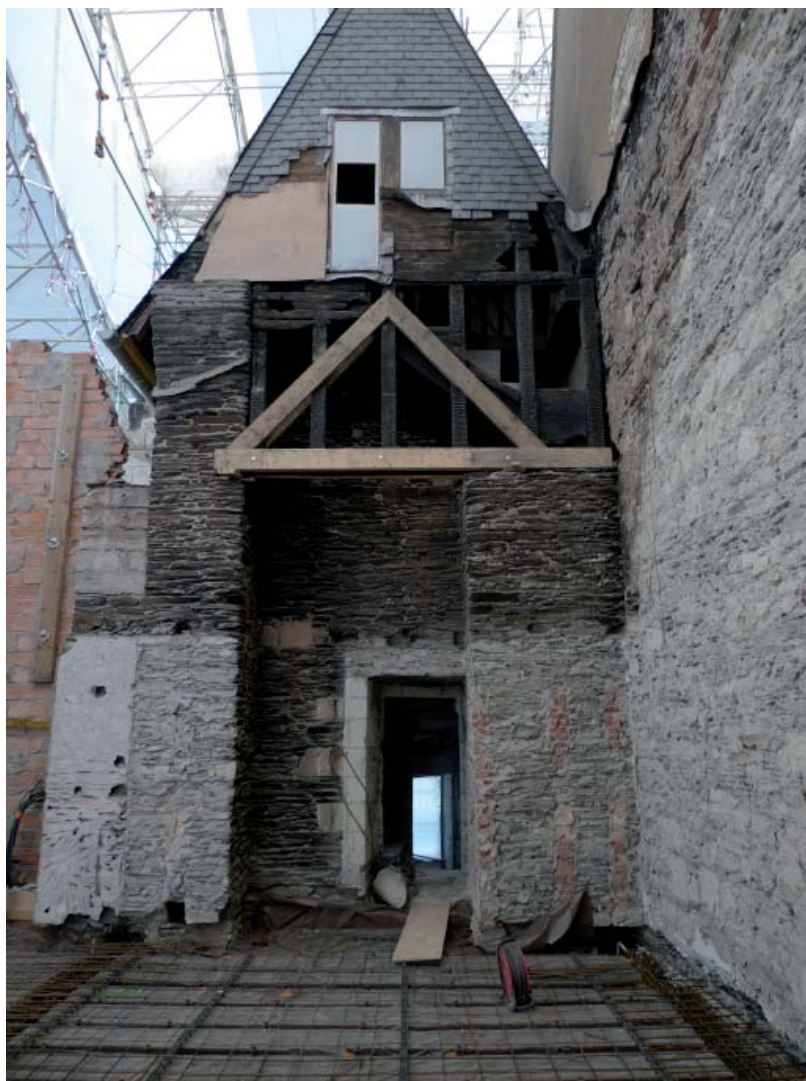
Fig. 45 : Vue du revers de la tour de l'escalier nord après piquetage des enduits et dépose de la charpente. La maçonnerie a été montée autour des pieds de ferme de la charpente couvrant le volume central du logis royal.

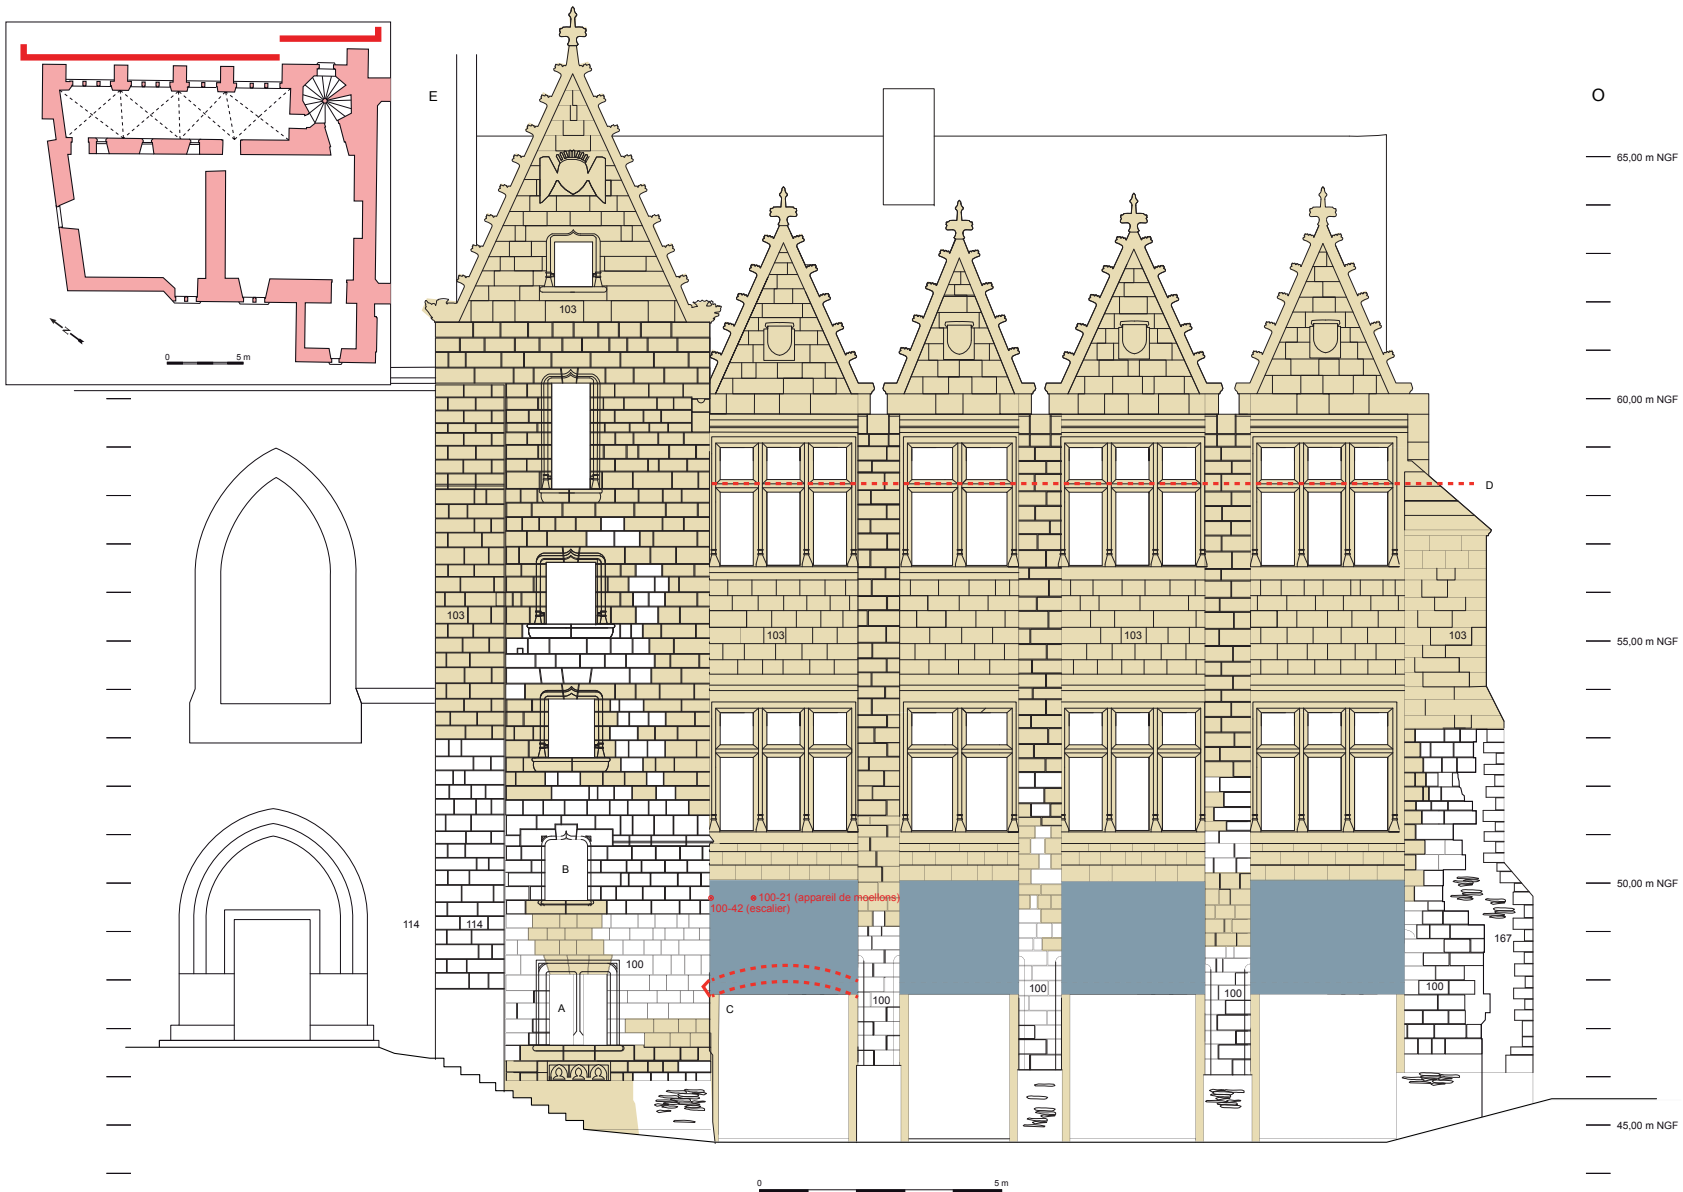
Fig. 48 : Élévation de la façade nord du logis royal (G. Mestier de Parajid ACMH). Interprétation et localisation des prélèvements de mortier. Les parties figurées en jaune correspondent aux pierres de taille changées dans les années 1950. A : fenêtre utilisée comme porte au XVII^e siècle ; B : fenêtre utilisée comme porte dans la seconde moitié du XIX^e siècle ; C : embochement (UA 240) lié à l'installation d'un des arcs qui portaient la façade avancée, probablement édifiée au XVII^e siècle ; D : Niveau de l'égoût du toit à partir des années 1780.

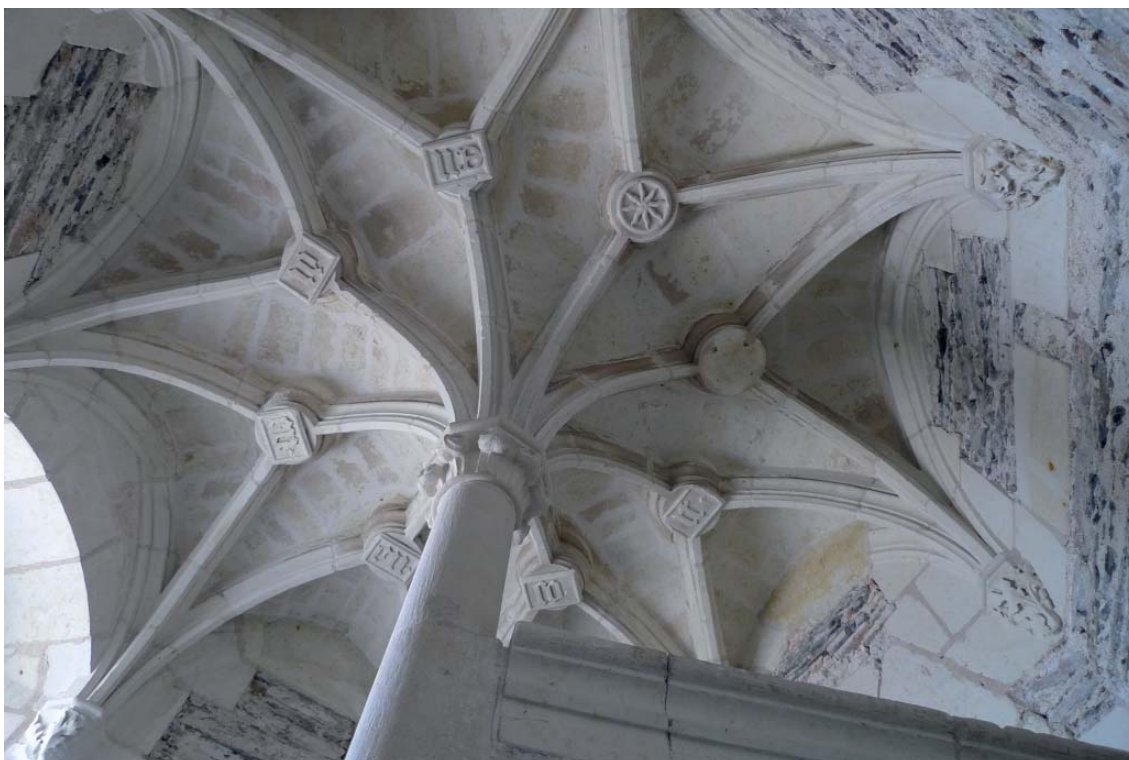
Fig. 57 : Vue de la voûte en palmier couronnant l'escalier en vis nord.

concaves s'enroulant en spirale en suivant la pente de l'embranchement. Ce décor s'interrompt à hauteur du plancher du premier étage, niveau au-dessus duquel les noyaux présentent un fût lisse. En partie haute, un garde-corps aveugle en pierre vient fermer l'escalier couvert par un voûtement à huit voûtes d'ogives avec retombée centrale, autrement appelé voûte en palmier (fig. 57). Le chapiteau à crochets coiffant le pilier et les culots déclinent un décor uniquement végétal. Six des huit clés disposées à la jonction des liernes sont sculptées de cartouches formant la devise : EN-DI-EU.-EN.-CO-IT (« En Dieu en soit », c'est-à-dire « Selon la volonté de Dieu »). La septième clé est sculptée d'une étoile dont les branches ondulantes peuvent faire penser à un soleil. La dernière clé est vierge de tout décor.

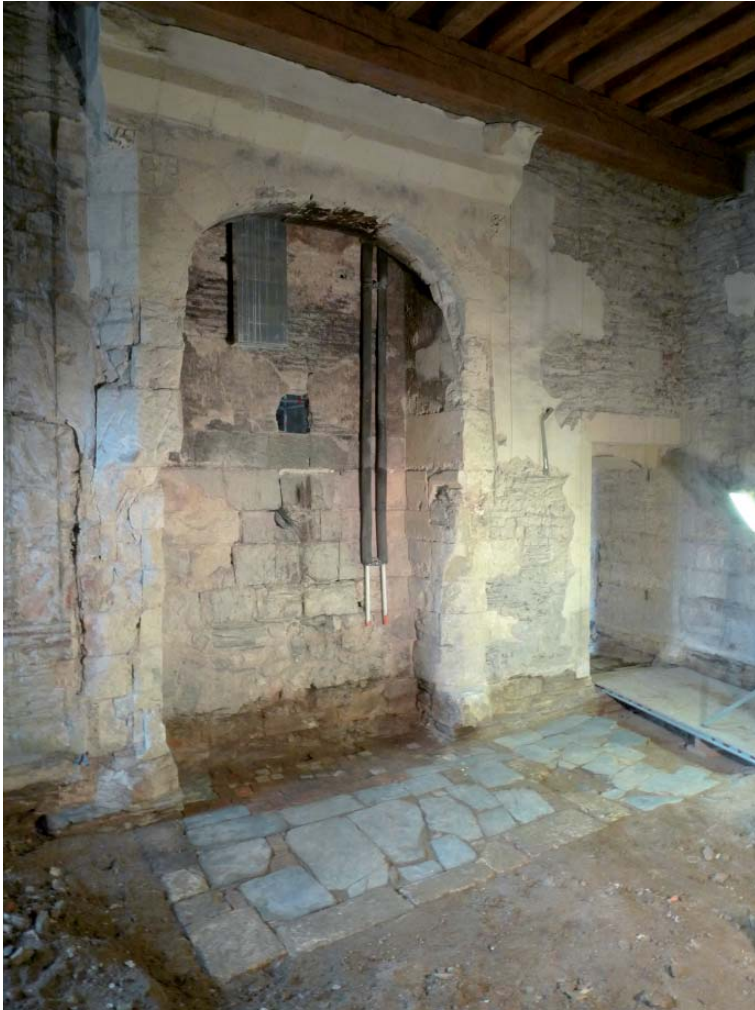
Fig. 62 : Vue de la cheminée de la pièce orientale du rez-de-chaussée du logis royal après son débouchage. Le dallage au sol (US 197) correspond à un aménagement tardif.

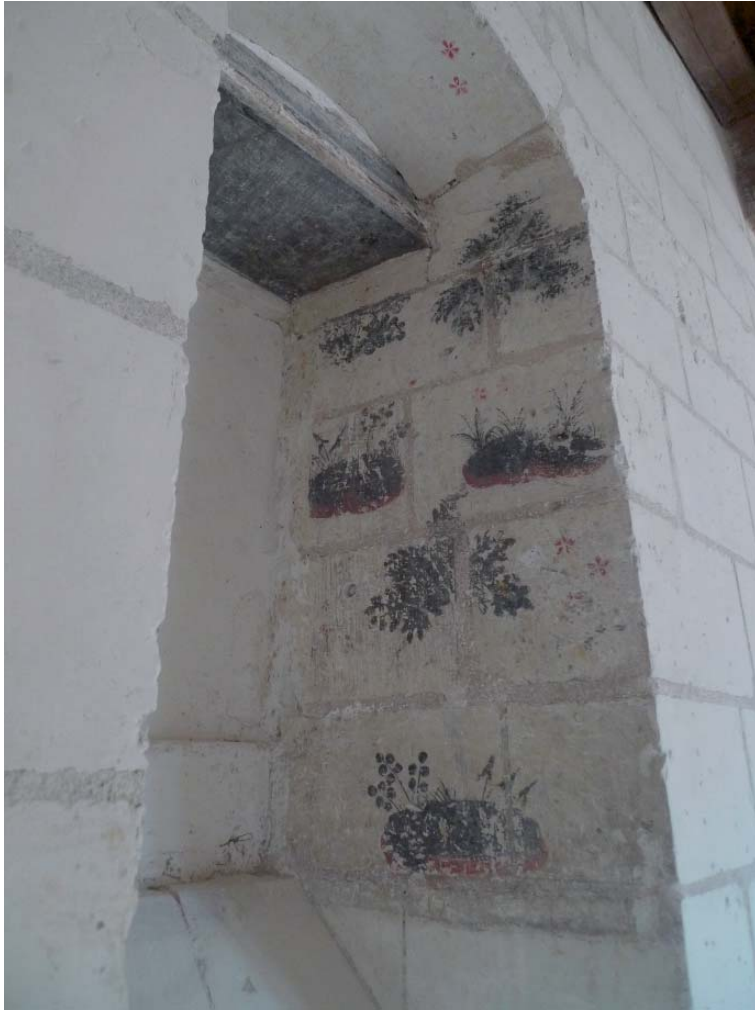
Fig. 66 : Détail du décor peint mis au jour dans l'embrasure de la fenêtre en second jour occidentale de la pièce ouest du premier étage.

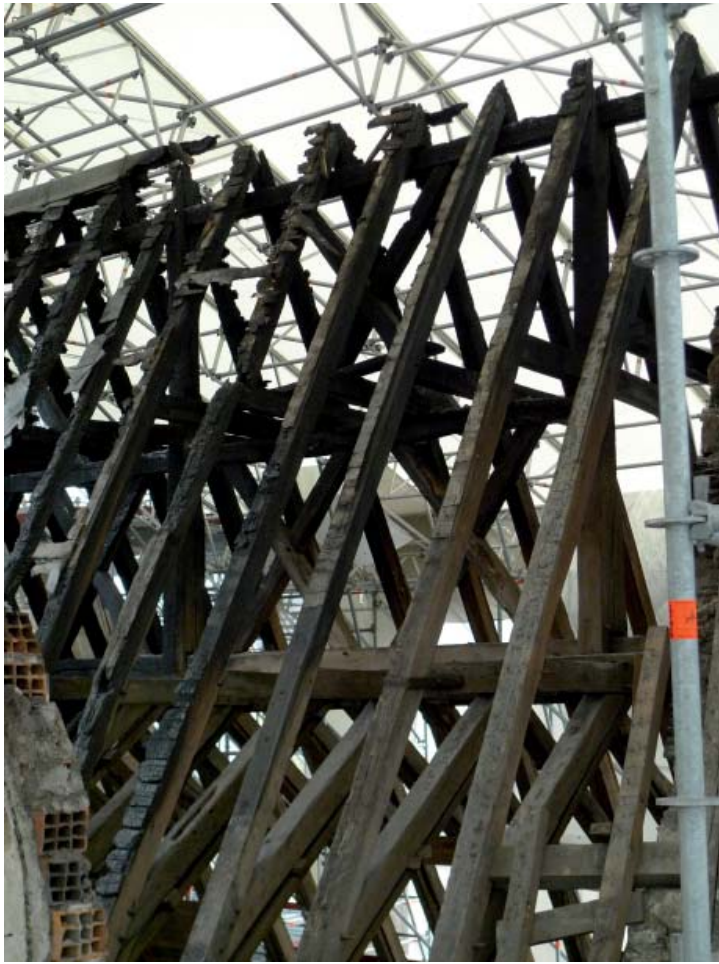
Fig. 74 : Vue de la partie occidentale de la charpente, la moins touchée par l'incendie de janvier 2009.

Le deuxième incendie, survenu en janvier 2009, a détruit une partie importante de la charpente orientale. Dans le comble ouest, la structure a été un peu moins touchée. Toutefois, les flammes avaient commencé à consumer la surface des bois, entraînant des pertes substantielles d'informations qui ont par la suite fait défaut pour l'analyse de la structure (fig. 74).

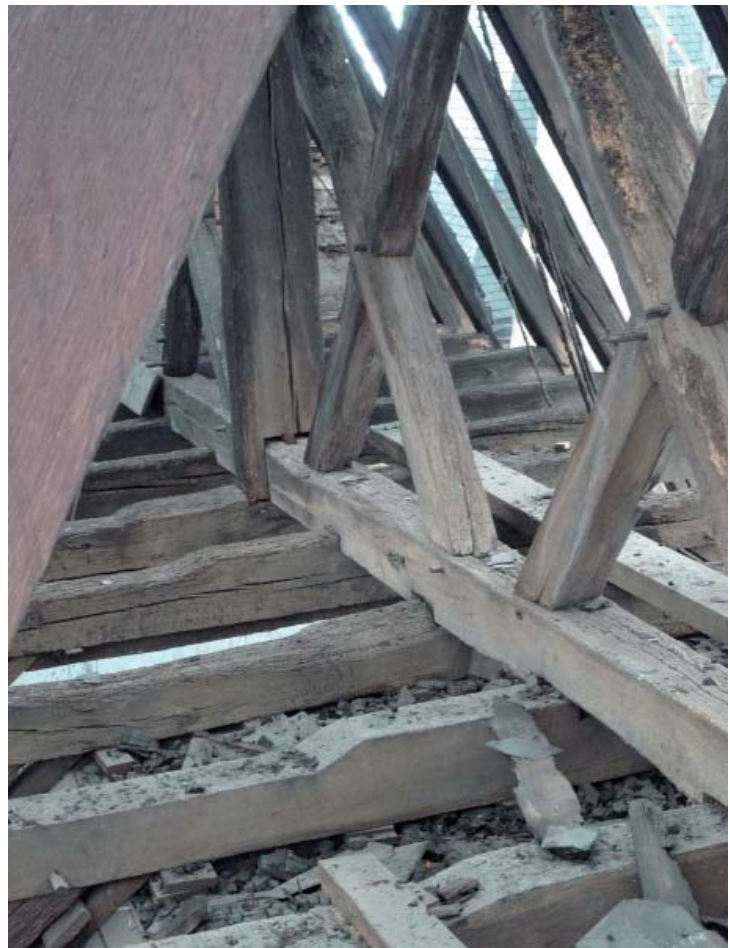
Fig. 75 : Détail des assemblages entre le contreventement et les fermes de la charpente couvrant la partie occidentale du logis royal.

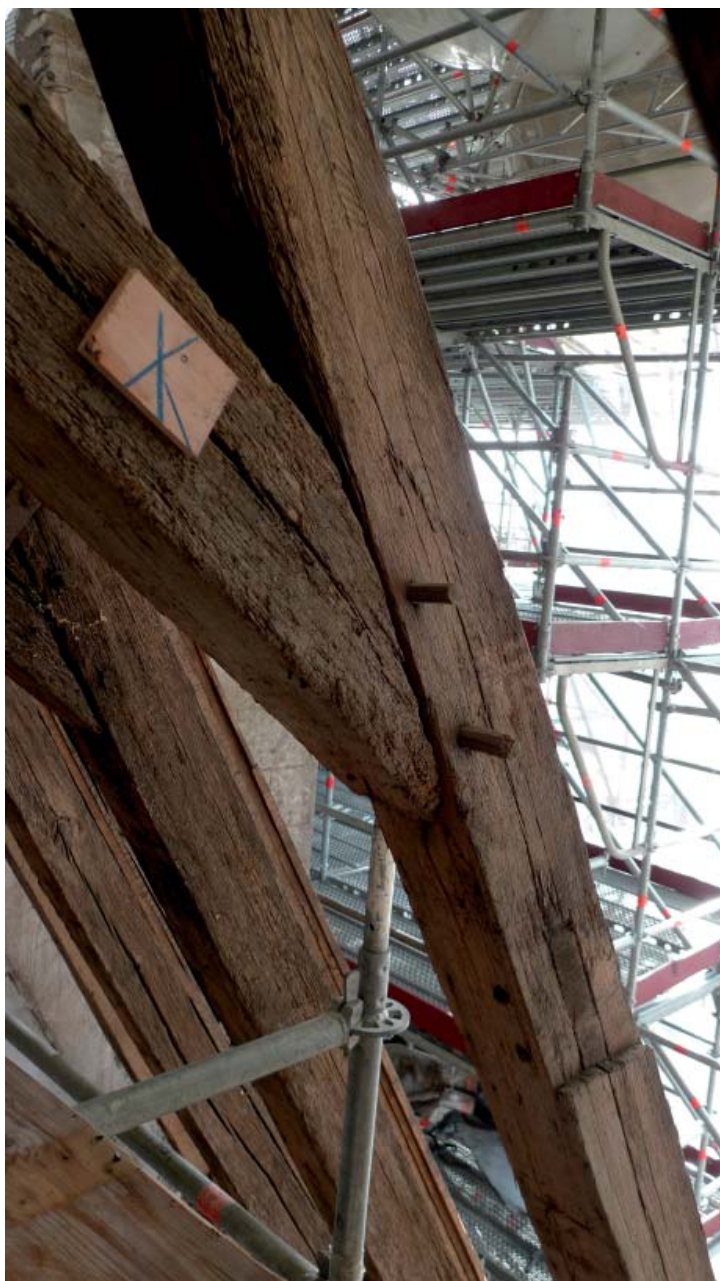
Fig. 76 : Détail de l'assemblage et du ressaut lié à la présence originelle d'un chevêtre de lucarne sur la face latérale d'un chevron (partie ouest du comble, versant sud).
