CHÂTEAU D'ANGERS

Étude archéologique du logis royal
et de ses abords

Emmanuel LITOUX

Septembre 2013

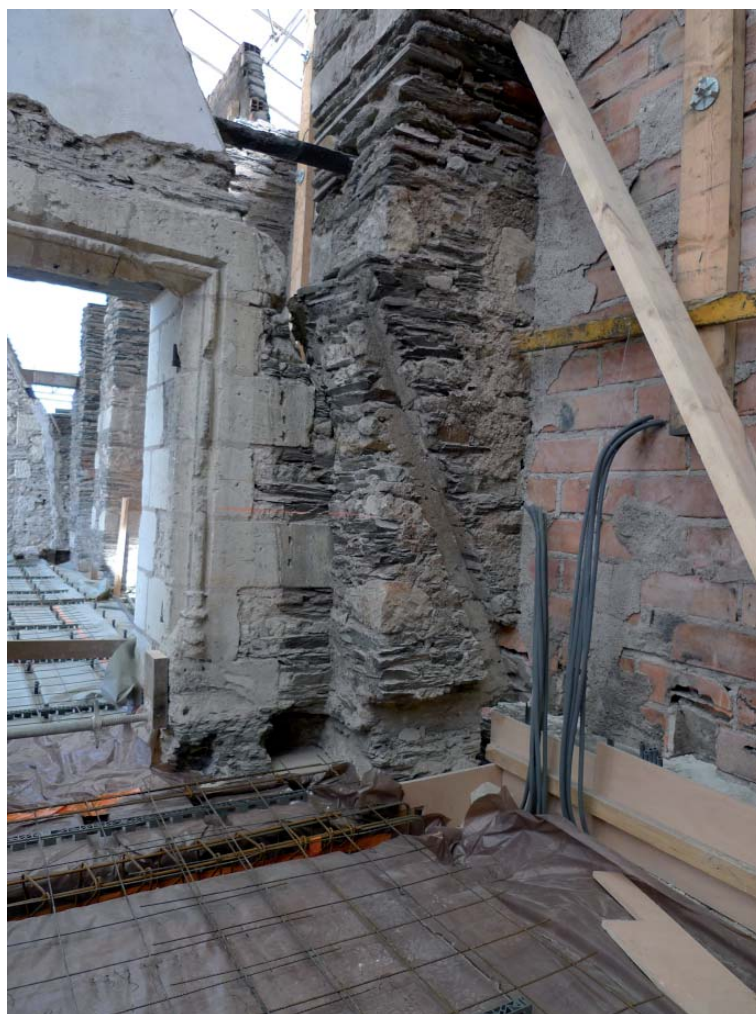
Fig. 77 : Vue du deuxième pilier est portant la charpente de couverture de la galerie. La maçonnerie (UA 117) est venue se plaquer contre le pignon et a moulé le pied d'une des fermes de la charpente couvrant le volume central.

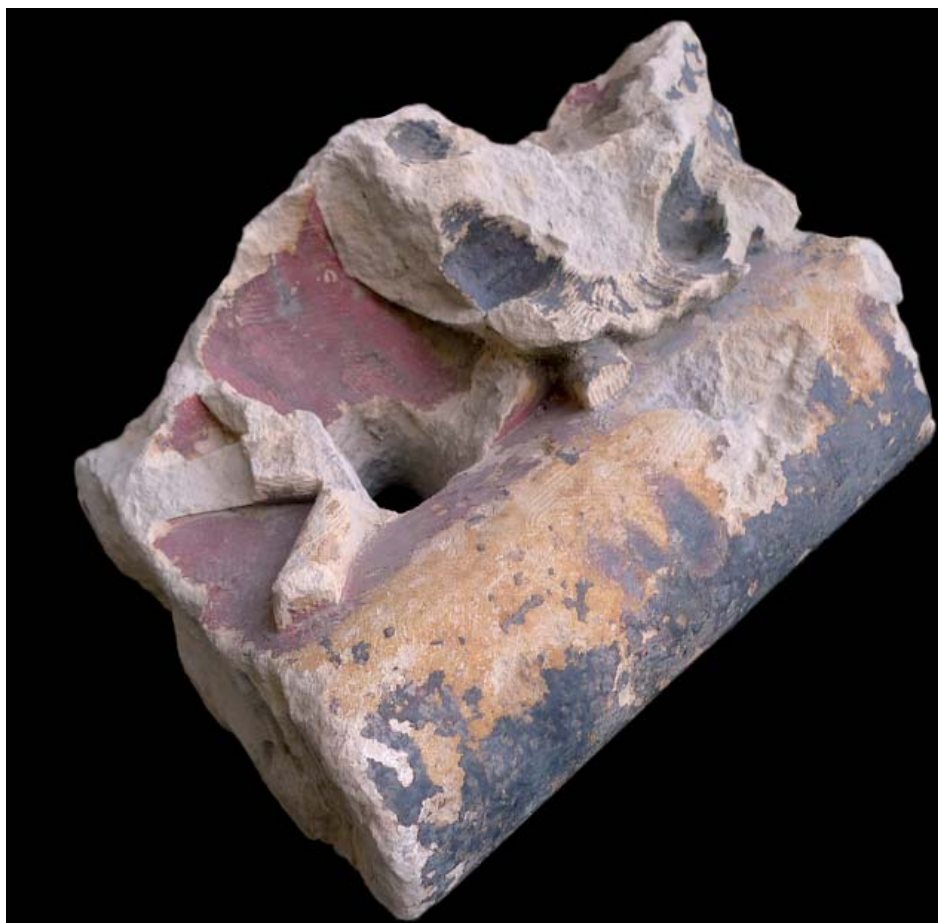
Fig. 81 : Fragment provenant du manteau d'une cheminée gothique comportant un décor sculpté et des traces de décor peint (isolat 174-20).

Les parties sculptées faisaient probablement l'objet d'une mise en couleur plus élaborée. Le seul élément retrouvé dans le logis royal est un morceau de manteau de cheminée gothique utilisé en emploi dans le comblement de la cheminée de la pièce orientale du rez-de-chaussée (isolat 174-20, fig. 81). Le décor sculpté de motifs végétaux porte des traces de peinture noire — à l'origine verte ? — sur les feuilles et de dorure sur les branches, l'ensemble se détachant sur un fond où se superposent du rouge et du jaune.

de la pièce pour les besoins du chantier de restauration a néanmoins entraîné la mise au jour d'un dallage en avant de la cheminée, associé à un niveau en terre battue (UA 197) (fig. 62 et 80). Ce revêtement était constitué au niveau de l'âtre de tomettes de différents modules (11, 12 et 16 cm de côté) ; en avant étaient disposées des plaques de schiste ardoisier, encadrées par une bordure en pierres de taille de calcaire. D'autres plaques de schiste mises en place au nord font penser à une phase d'élargissement de la surface dallée, sur au moins 1,5 m². En périphérie a été observé un sol en terre battue régissant avec la surface du revêtement en pierres et en tomettes, entre 44,37 et 44,40 m NGF. La destruction du manteau de la cheminée et son obturation par un massif de maçonnerie (UA 174) n'intervient qu'après 1858 ; le bouchage a livré de très nombreux éléments lapidaires en remploi (isolats 174-1 à 174-20), dont toute une série de fragments de statuaire en tuffeau datable du XVII^e ou du XVIII^e siècle (fig. 88). La présence d'un fragment de manteau de cheminée gothique sculpté d'un décor végétal et conservant une partie de sa polychromie, soulève la question de sa provenance, et de son appartenance hypothétique à une des cheminées du logis royal (fig. 81).

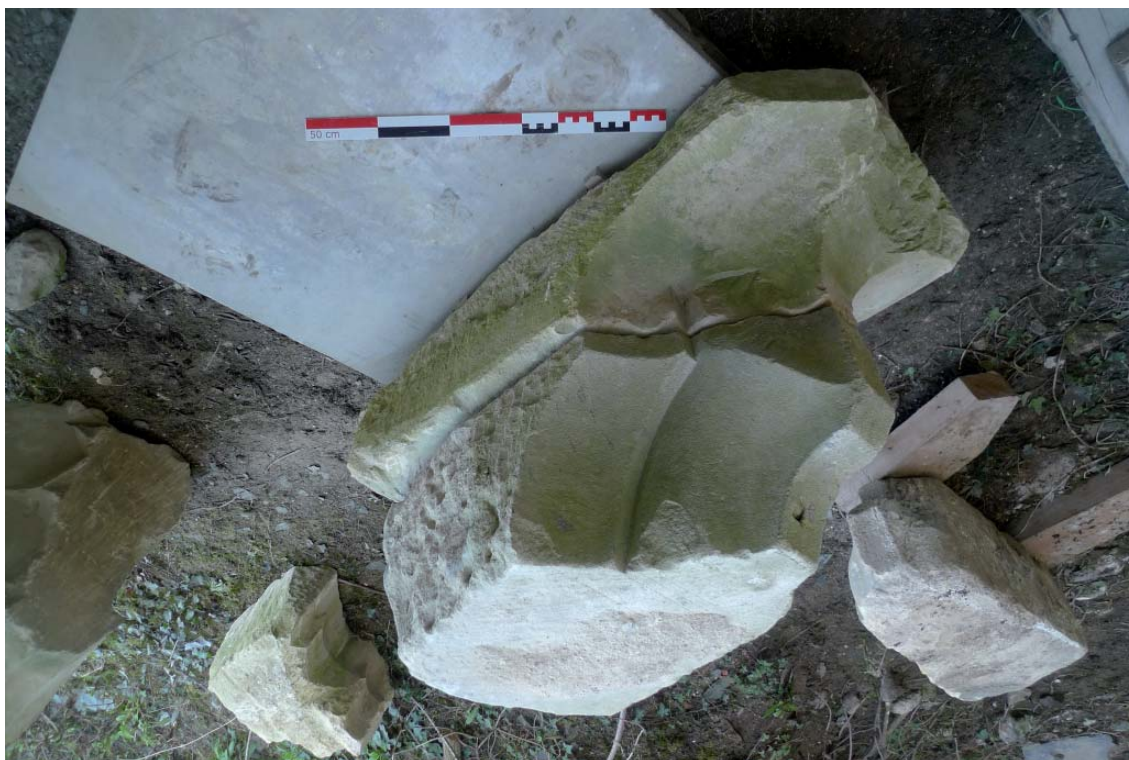
Fig. 82 : Remontage de la partie supérieure du jambage gauche d'une cheminée gothique (isolats 178-17 et 178-18).

Quatre blocs taillés dans un calcaire coquillier fin et dur présentent la même mouluration constituée d'un tore de 24 cm de diamètre avec un large listel (8 cm), souligné côté extérieur par un filet suivi d'un cavet. Trois éléments du jambage gauche (178-17, 178-18 et 178-19) et un du jambage droit (178-15) ont été mis au jour ; ils permettent de restituer une cheminée dont le piédroit, posé sur une plinthe de 13 cm, comportait en partie supérieure au moins un ressaut — peut-être deux ? — puis s'évasait en forme de pyramide inversée (fig. 82). Le foyer présentait un plan trapézoïdal. Le profil de la moulure et le ressaut suggèrent une datation du XIV^e siècle ou du tout début du siècle suivant.

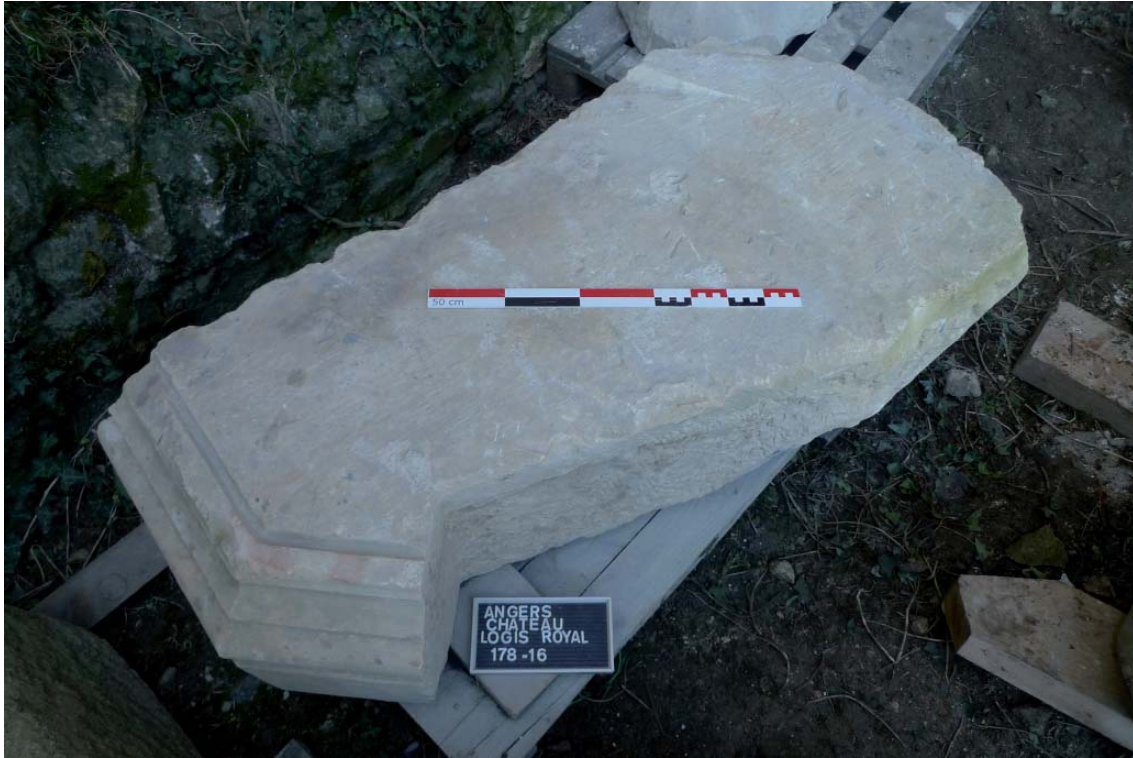
Fig. 83 : Sommier couronnant le jambage gauche d'une cheminée monumentale gothique (isolat 178-16).

Quatre autres blocs taillés dans un calcaire dur proviennent de la plate-bande du manteau d'une cheminée monumentale ; tous présentent à la base la même moulure formée par la succession d'un cavet, d'un tore, d'un filet et de deux cavets. La pierre 178-16, profonde de 1,33 m, correspond au sommier qui venait couronner le piédroit gauche (fig. 83). Les blocs 178-6, 178-23 et 178-24 sont des claveaux qui présentent une hauteur de 55 cm et une épaisseur maximale de 16 cm. Les joints sont verticaux contre le sommier et obliques au niveau de la clef (178-23) ; sur tous les blocs s'observe un système d'assemblage formé d'un cordon semi-cylindrique et de son vis-à-vis en négatif sur la moitié supérieure des faces latérales des blocs. Ce type de dispositif permettait de mieux solidariser les éléments et en particulier d'éviter les mouvements latéraux. La face intérieure du sommier et les tracés d'épure conservés en sous-face permettent d'affirmer que le foyer présentait un plan légèrement ébrasé. Les éléments stylistiques sont insuffisants pour affiner la datation de cette cheminée gothique.

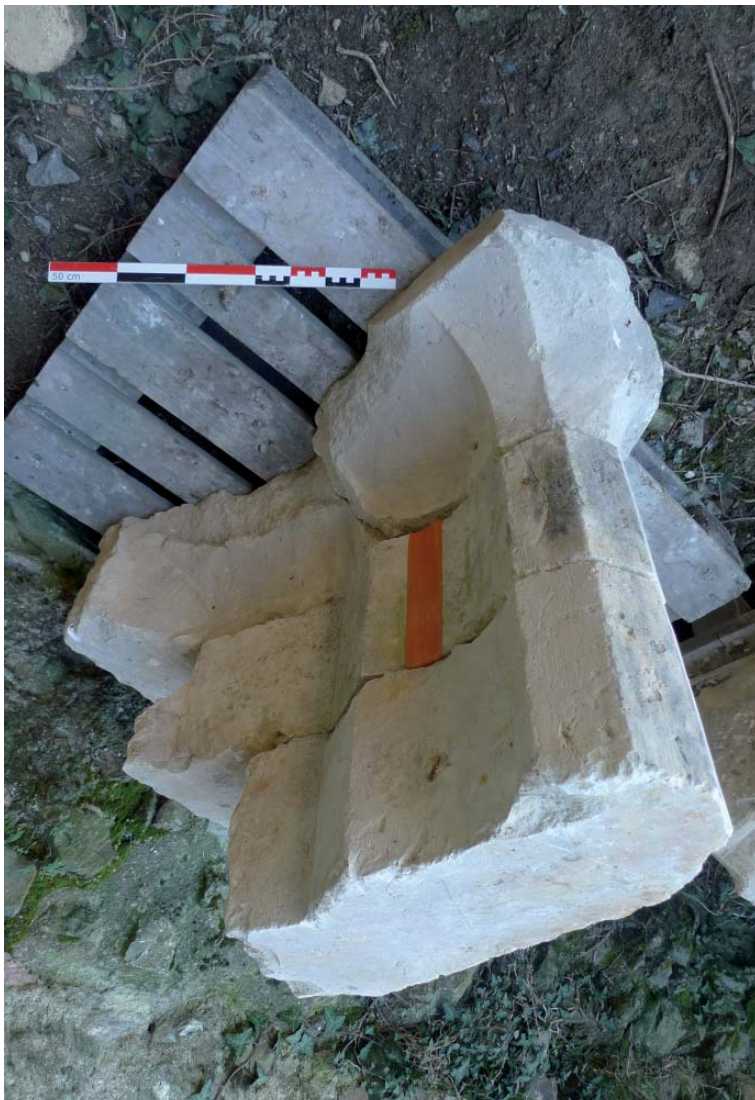
Fig. 84 : Remontage de la partie supérieure du jambage gauche d'une cheminée gothique (isolats 178-1 , 178-8, 178-9, 178-10).

La troisième et dernière cheminée restituable à partir des blocs sortis des remblais se caractérise par des piédroits traités de façon relativement simple avec un jambage chanfreiné prolongé côté extérieur par un champ concave, suivi d'un retour droit puis d'un panneau biais (fig. 84). Ce profil pénètre en s'évasant dans les corbeaux en forme de pyramide inversée. Les pierres 178-9 et 178-10 d'une part, et 178-20 d'autre part, proviennent des corbeaux respectivement gauche et droit. L'un comme l'autre présentent sur la partie antérieure des graffitis illisibles mais de graphie ancienne. Le foyer semble avoir été très peu profond. Le fait que les jambages fassent saillie vers l'intérieur de la pièce, 56 cm en avant

du mur, indique que cette cheminée équipait un étage et que derrière son contre-cœur passaient le ou les conduits des cheminées se trouvant au(x) niveau(x) inférieur(s)⁹⁴. L'amortissement du profil des jambages dans le corbeau incline à dater cette cheminée du XV^e siècle.

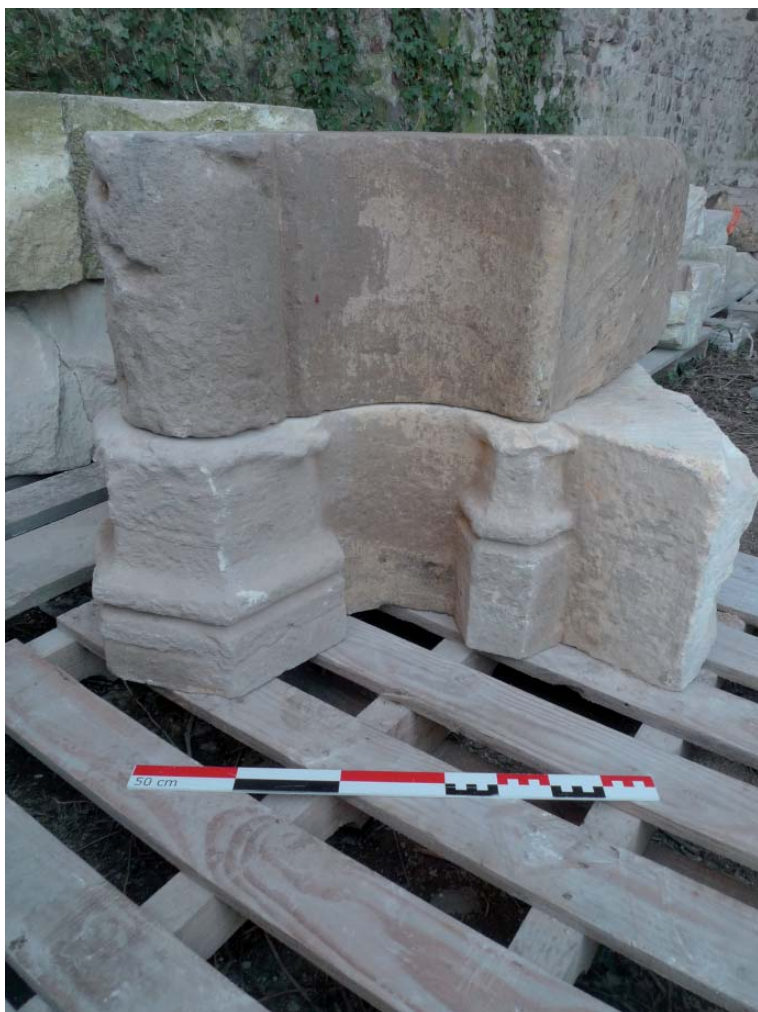
Fig. 86 : Remontage de la partie inférieure du jambage gauche de la cheminée mise en évidence sur le mur de refend de l'aile d'apparat (UA 218 ; isolats 218-6 et 218-7).

Rappelons que le creusement d'une tranchée a entraîné l'arrachement de la base du jambage droit de la cheminée qui se trouvait encore en place sur le mur de refend de l'aile d'apparat (UA 218). Deux blocs en calcaire dur ont été désolidarisés du mur par la pelleteuse et ont fait l'objet d'un enregistrement dans le stock lapidaire (218-6 et 218-7) (fig. 85 et 86). La cheminée présentait un foyer de plan trapézoïdal ; le piédroit de section semi circulaire et la colonnette à laquelle il est relié par un panneau concave, prenaient appui sur des bases prismatiques assez trappues.

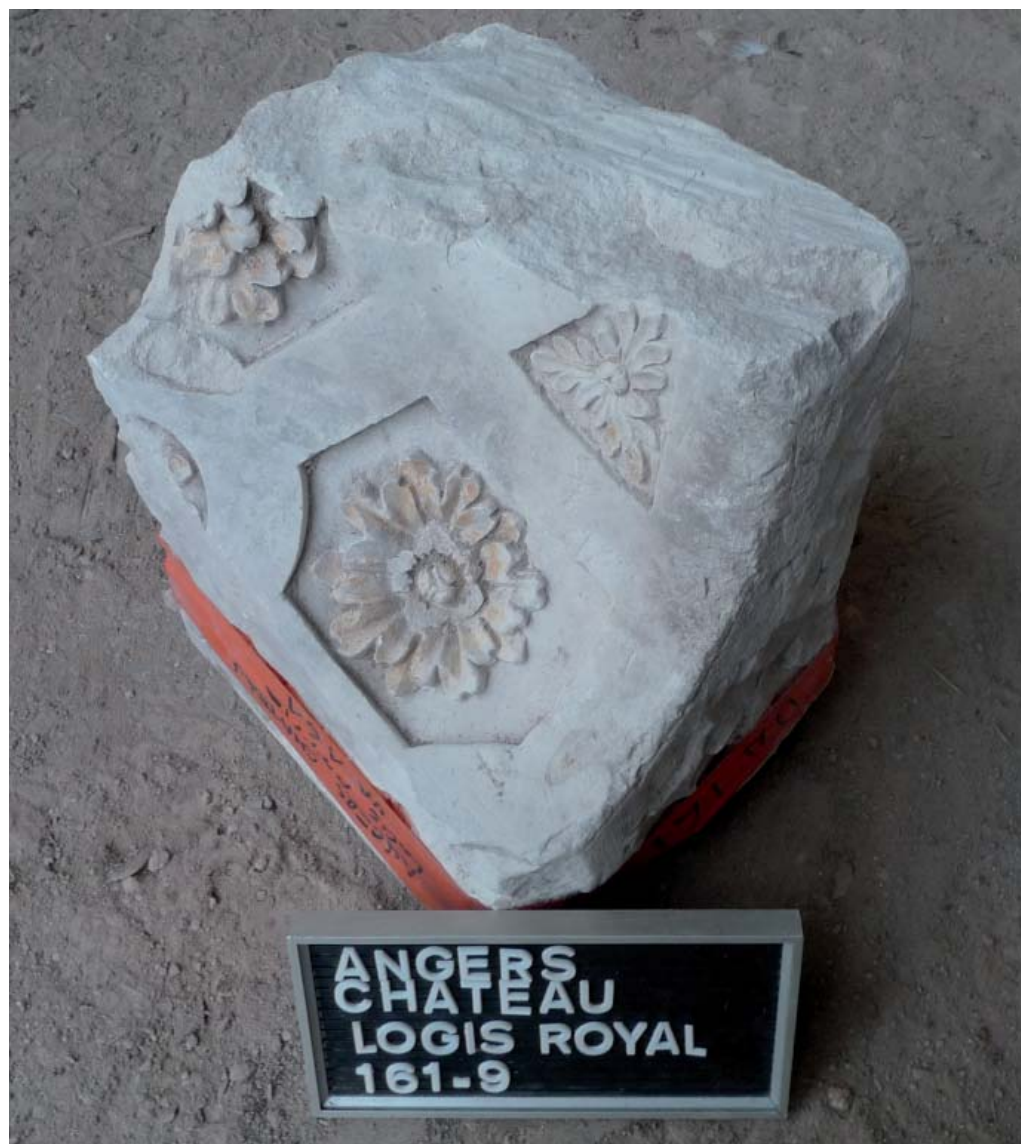
Fig. 87 : Vue d'une pierre de taille provenant d'une voûte à caissons (isolat 161-9).

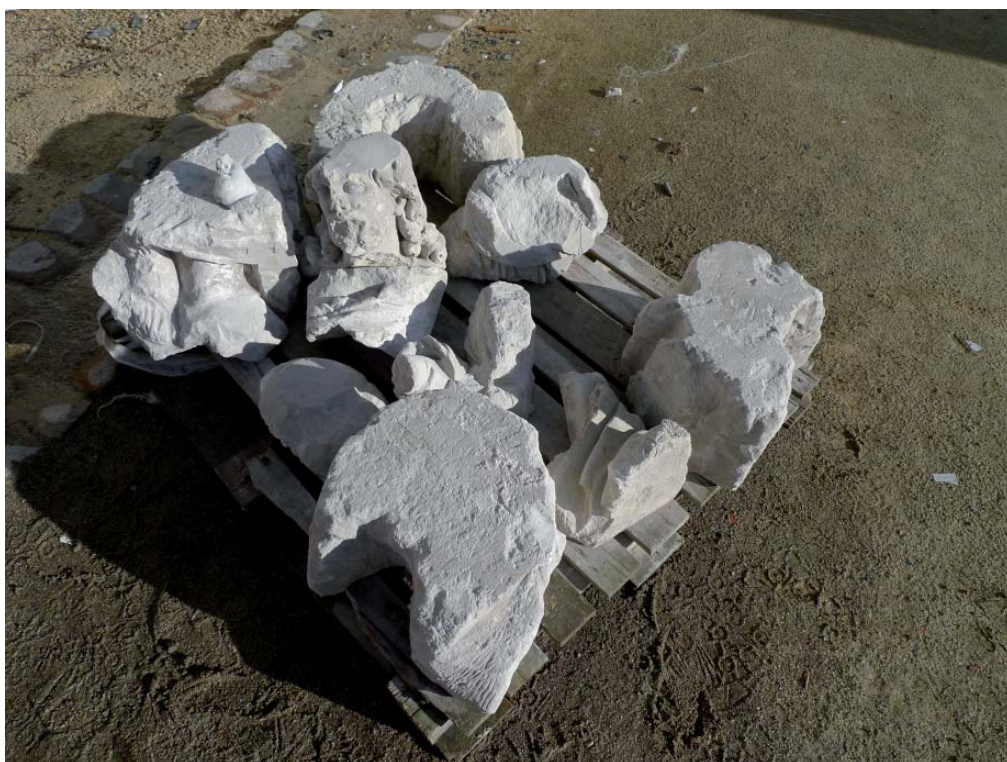
Fig. 88 : Vue d'une partie des blocs retrouvés dans le bouchage 174, provenant de plusieurs statues en tuffeau.

Le dernier lot remarquable est constitué de dix-huit blocs de tuffeau gris retrouvés en remploi dans la maçonnerie bouchant la cheminée orientale du rez-de-chaussée (UA 174). Ces blocs (174-2 à 174-19) proviennent de plusieurs statues représentant à une échelle proche du 1/1 des personnages en pied habillés de drapés amples tombant au sol (fig. 88). Un visage d'homme barbu, la tête légèrement inclinée vers sa droite, aux cheveux longs dessinant d'épaisses boucles sur les épaules, fait penser à une figuration du Christ (174-15). Un autre fragment correspond au visage imberbe d'un personnage jeune (174-16). Le traitement stylistique oriente la datation de ces sculptures vers la seconde moitié du XVII^e siècle ou le début du siècle suivant. La provenance pose là encore question : l'emploi de tuffeau exclut que ces statues aient été destinées à être exposées en extérieur. L'hypothèse d'un programme sculpté en vue d'ornementer un édifice religieux paraît la plus vraisemblable.
